# De invloed van het wegverkeer op de kerkuilenpopulatie in Friesland: op weg naar minder verkeersslachtoffers?

Door: Johan de Jong

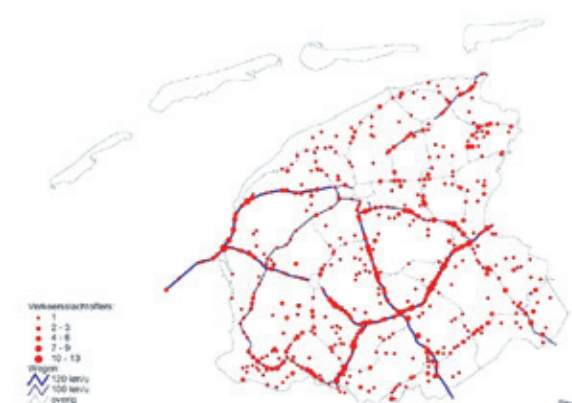
Figuur 1. Vindplaatsen van Kerkuilen, die als jong in Friesland zijn geringd en teruggemeld zijn als verkeersslachtoffer in de provincie (1994-2009).

a) **Tussen 1994 en 2009** werden 996 terugmeldingen van Kerkuilen verzameld, die als jong waren geringd in Friesland en in dezelfde provincie teruggemeld als verkeersslachtoffer (Vogeltrekstation). Alle ‘vers dood’ gemelde vogels werden op een kilometer nauwkeurig ingetekend op de kaart van Friesland (figuur 1). Met behulp van deze data werden de verkeersslachtoffers op drie typen wegen met elkaar vergeleken: autosnelweg, provinciale weg en secundaire weg. Op drie trajecten in de provincie werd een uitgebreide inventarisatie uitgevoerd van de bermen en het achterland (figuur 2):

hoger dan op andere typen wegen in Friesland ( $p<0,001$ ). Op grond van de vindgegevens van de dode uilen is een aantal knelpunten (= plaatsen met meer dan 10 dode Kerkuilen) zichtbaar geworden (zie figuur 1). Dit zijn vooral de klaverbladen met de vele op- en afritten, zoals o.a. bij Beetsterzwaag, Gorredijk, Joure en Zurich. In een eerdere studie (de Jong 1996) werden in een periode van 6 jaar 34 dode Kerkuilen (geringd en ongeringde uilen) op het knelpunt Beetsterzwaag gemeld. Opvallend is dat het achterland en de overgang er naar toe een minder belangrijke rol spelen bij het aantal verkeersslachtoffers (geen significant verschil). Meer dan 70% van de dood gevonden uilen ( $N=996$ ) verongelukten in het eerste levensjaar en 15% in het tweede jaar (figuur 3). De sterfte door het verkeer is het hoogst in de herfst wanneer de jongen massaal het geboorteterritorium hebben verlaten en het laagst in het broedseizoen wanneer de meeste vrouwtjes op de nestplaats aanwezig zijn en de mannetjes in een kleiner gebied rond het nest jagen (figuur 4). Bijna 80% van de verkeersslachtoffers werd gevonden binnen een straal van 25 km en 50% binnen 10 km van de nestplaats (figuur 5). Na het uitvliegen verspreiden de jongen zich in alle richtingen (figuur 6). Het gemiddelde gewicht van de vers dood gevonden uilen bedroeg 292 gram (figuur 7). Slechts 16 uilen hadden een duidelijk ondergewicht ( $<235$  gram). Het gewicht van verzwakte Kerkuilen, die naar het Vogelasiel De Fûgelhelling in Ureterp waren gebracht en daar dood gingen, bedroeg gemiddeld 218 gram ( $196-235$  g,  $N=61$ ,  $SD=10,1$ ).

voedselgebieden lopen (bv. de weg Wolvega-Oosterwolde) bevinden zich geen knelpunten en het aantal verkeersslachtoffers is betrekkelijk laag (figuur 1). Opvallend is dat er relatief meer Kerkuilen langs de weg sterven in jaren dat het broedsucces niet optimaal is. Waarschijnlijk leidt een laag voedselaanbod tot een lage reproductie en een verhoogd gebruik van de wegbermen tijdens de foerageervluchten. In tegenstelling tot de uilen in andere onderzoeken (Marti & Wagner 1985, Taylor 1994) waren de verzamelde verkeersslachtoffers in goede conditie, slechts een klein aantal was sterk vermagerd (figuur 7).

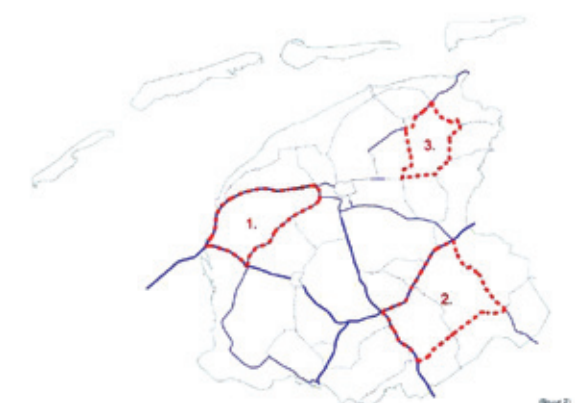
Figuur 2. De drie trajecten: Harlingen(1), Drachten (2) en Kollum (3).

1. Bolsward-Zurich-Harlingen-Franeker-Deinum-Bolsward
  2. Drachten-Heerenveen-Wolvega-Oosterwolde-Drachten
  3. Buitenpost-Twijzel-Quatrebras-Veenwouden-Dokkum-Metslawier-Ee-Kollum-Buitenpost
- Er werd vervolgens een zo nauwkeurig mogelijke inventarisatie gemaakt van de bermen en het achterland:

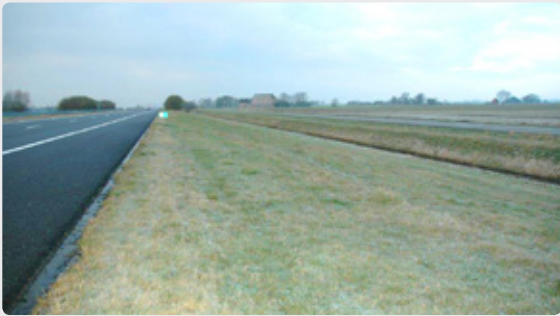
Foto 1. Brede berm langs autosnelweg.

- Breedte van de berm en middenberm (foto 1 en 2)
- Vegetatie van de berm (percentage gras en kruiden)
- Op- en afritten van wegen (foto 3)
- Aanwezigheid klaverbladen

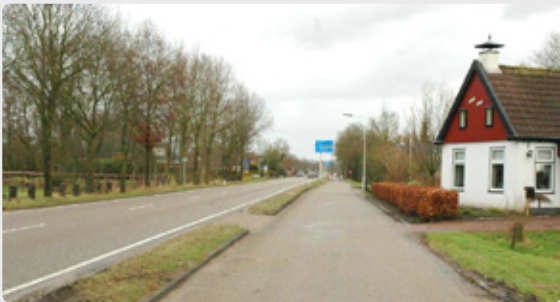
Foto 2. Smalle berm langs secundaire weg.

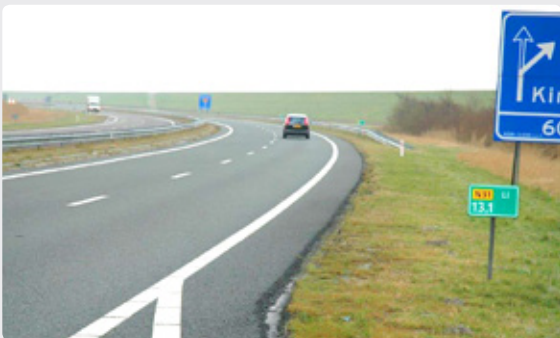
Foto 3. Oprit autosnelweg.

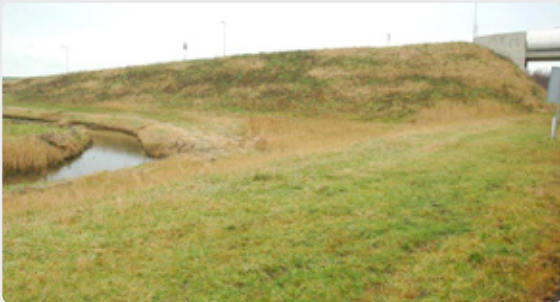
Foto 4. Deel klaverblad autosnelweg met talud.

- Houtwal
- Bos
- Kanaal of sloot
- Dijk of talud (foto 4)

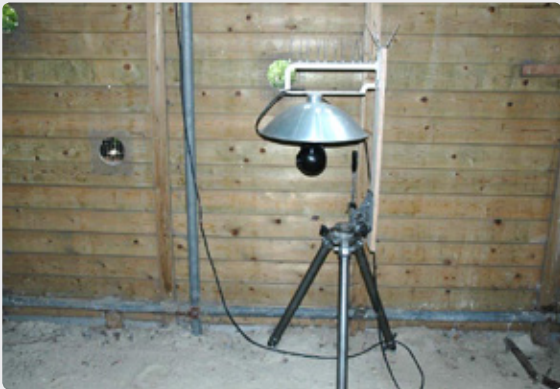
Foto 5. Op afstand beweegbare filmcamera in de vliegkooi; de lampkap beschermt de camera tegen o.a. de uitwerpselen van de uilen.

c) Om het aantal verkeersslachtoffers op de knelpunten terug te dringen (figuur 1) is getracht een ‘Kerkuil onvriendelijk’ hectometerpaaltje te ontwikkelen. Rijkswaterstaat was hierin geïnteresseerd voor een eventuele toepassing op de twee toekomstige klaverbladen in Joure (Friesland). De experimenten om een dergelijk paaltje te ontwikkelen zijn uitgevoerd in een grote vliegkooi (12x5 m) in het Vogelasiel “De Fûgelhelling” in Ureterp. Een aantal Rans- en Kerkuilen, die voor revalidatie in de kooi zaten, werden voor dit experiment gebruikt. Op een halve meter afstand van de voederplek bevond zich een origineel hectometerpaaltje. Afwisselend werd het paaltje vervangen door verschillende ‘Kerkuil onvriendelijke’ modellen. Op enige afstand stond een houten paal van drie meter, voorzien van een dwarslat. Tijdens de experimenten werd de gehele nacht gefilmd (Jan Koopmans) (foto 5, 6 en 7).

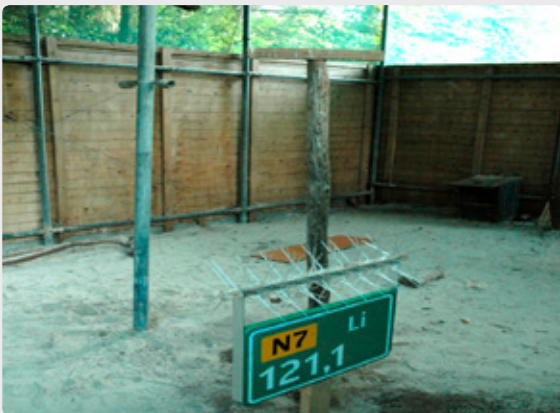
Foto 6a. Achter het hectometerpaaltje de hogere paal met dwarslat.

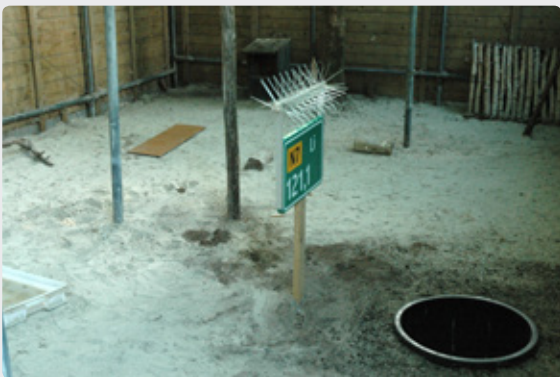
Foto 6b. Opstelling in de kooi: een ton voor de prooien op 50 cm afstand van het aangepaste hectometerpaaltje.

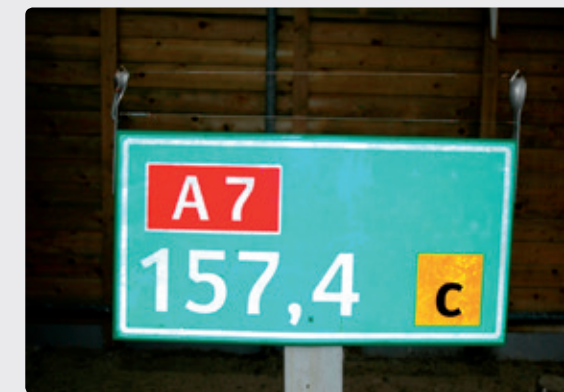
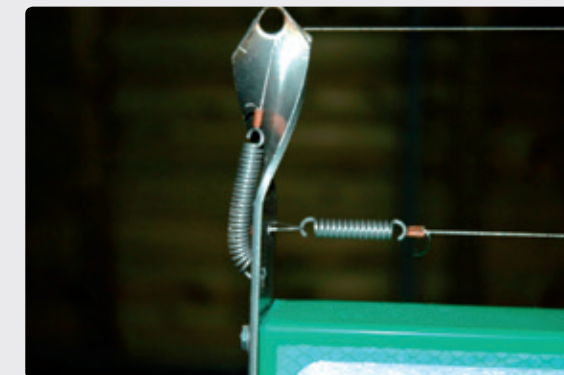
Foto 8a. Dunne draden met veer.

Detail veerbevestiging.

Na het 'Kerkuil onvriendelijk' maken van het paaltje, landde de uil toch steeds weer op het van boven aangepaste paaltje. Ongelooflijk handig wist de uil de obstakels te omzeilen door bijvoorbeeld een aangebrachte ronddraaiende elektriciteitsbuis in het draaipunt vast te pakken en rechtopstaande 'spijkers' werden zonder probleem vanaf de zijkant vastgepakt (foto's 8a t/m c). Op het 22ste (!) model, een ronddraaiend, driekantig balkje, geheel voorzien van pinnen, kon de uil niet blijven staan (foto 9). Het gelukte geen van de uilen om het

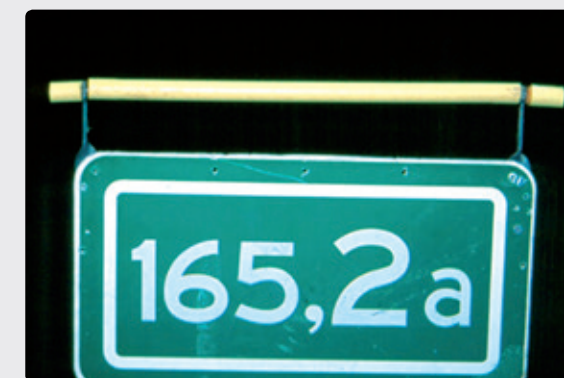
Foto 8b. Ronddraaiende elektriciteitsbuis.

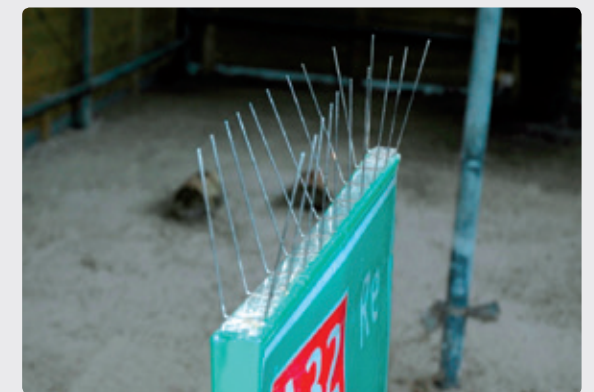
Foto 8c. Dubbele rij pinnen.

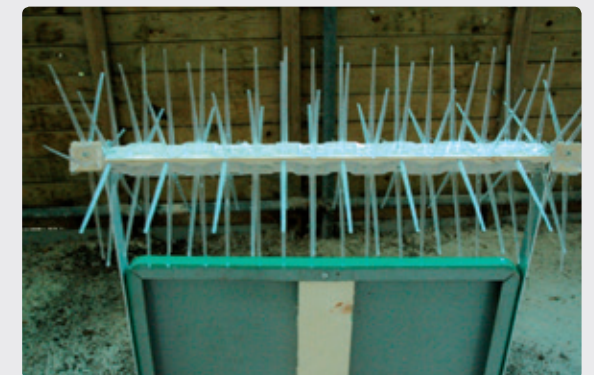
Foto 9. Ronddraaiende pinnen (model Van der Velde).

evenwicht te bewaren en de uilen vlogen vrijwel direct naar de hogere paal met dwarslat. Dit model kan nog verder aangepast worden door de pinnen in te korten en het geheel soepeler rond te laten draaien. Uiteindelijk werd een goedwerkend model ontworpen door Jan Koopmans: een soepel draaiende pvc buis met een doorsnede van 5 cm (foto 10). Pogingen van de uil om enige houvast te krijgen mislukten (2-4 sec.) met als gevolg dat de uilen in de loop van de nacht direct naar de hogere paal vlogen.

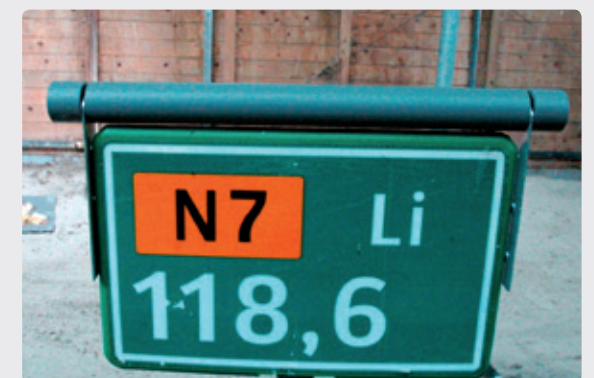
Foto 10. Ronddraaiende pvc buis, voorzien van lagers (model Koopmans).
